REALIZZAZIONE DEL DISTRETTO DELLA CANTIERISTICA
PRESSO L'AREA DEL PORTO CANALE DI CAGLIARI
OPERE DI URBANIZZAZIONE DELL'AVAMPORTO EST
ATTUAZIONE DEL PIANO DI MONITORAGGIO

VERBALE SUL MONITORAGGIO N. 27

Campagna di letture del 08.07.2013

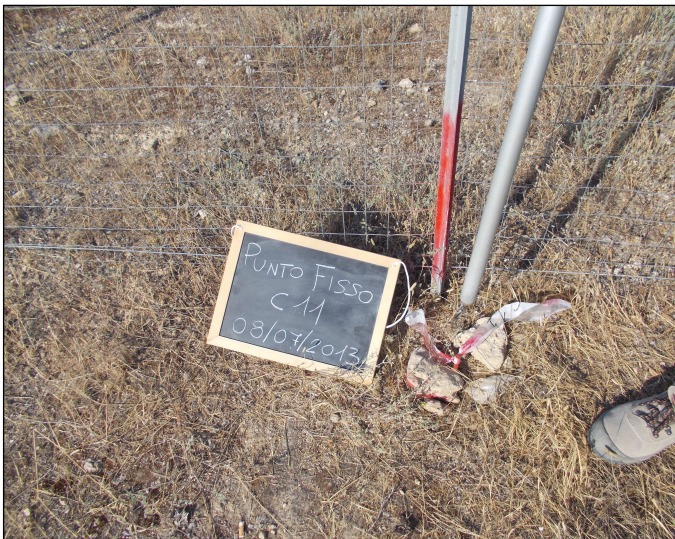
FOTO 5/6 – Punto Fisso C11.

- ❖ Il "punto fisso" (**C11 – FOTO 5÷8**), scelto come punto di appoggio per le misurazioni della **FASE IV-A**, è situato all'interno del cantiere (**FIGURE 5**);

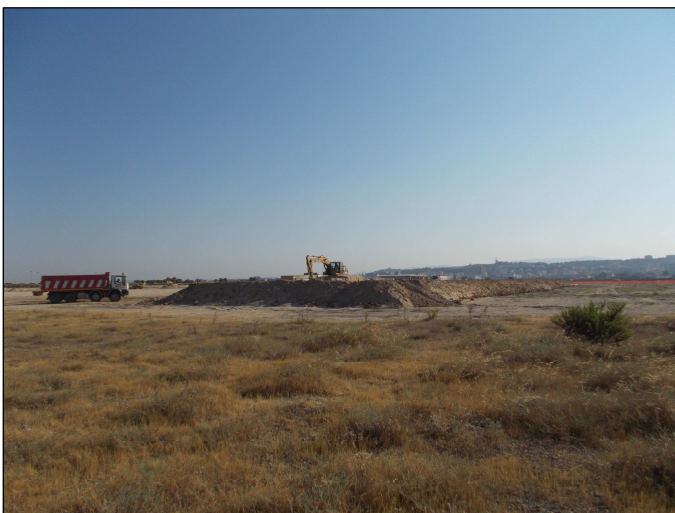
FOTO 8
Vista dal Punto Fisso C11 verso la stazione totale.

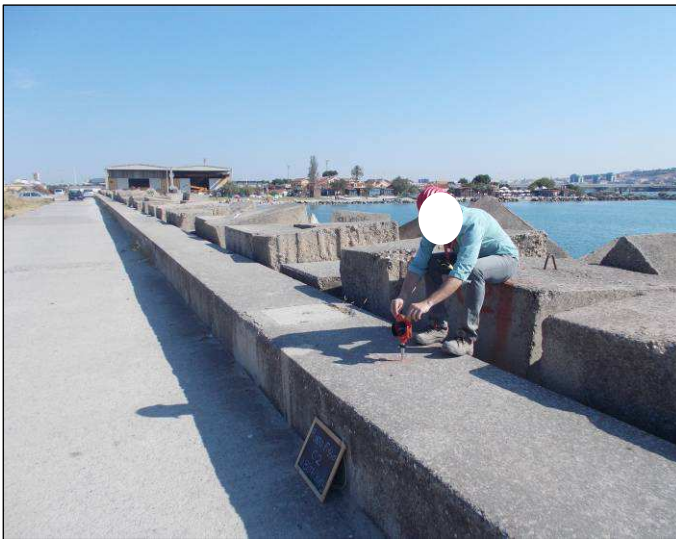
FOTO 9/10 – Punto Fisso C2.

- ❖ Il "punto fisso" (**C2 – FOTO 9÷12**), scelto come punto di appoggio per le misurazioni della **FASE II-A e III-C**, è situato lungo il Molo Nord del Porto Canale (**FIGURE 5**);

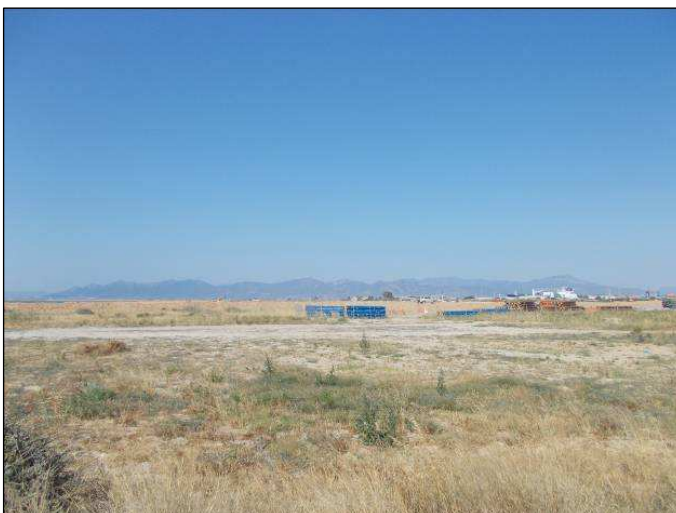
FOTO 12
Vista dal Punto Fisso C2 verso la stazione totale.

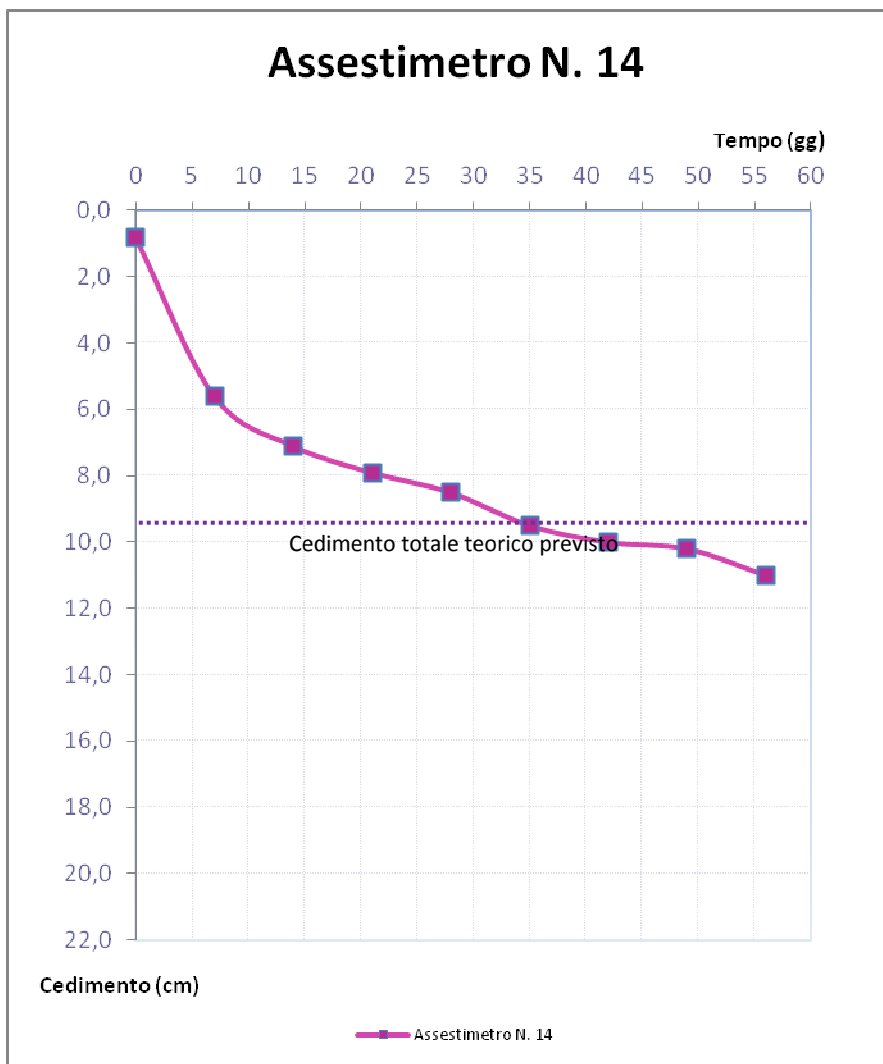
3.3. ASSESTIMETRO N. 14

| ASSESTIMETRO | QUOTA (m) | | CEDIMENTO (cm) | |
|---|---|---|---|---|
| 14 | + 0,550 | + 3,941 | 0,8 | 11,0 |

| ASSESTIMETRO | DATA DEL RILIEVO | | | | | | | |
|---|---|---|--|--|--|--|--|--|
| 14 | 10,2 | 11,0 | | | | | | |

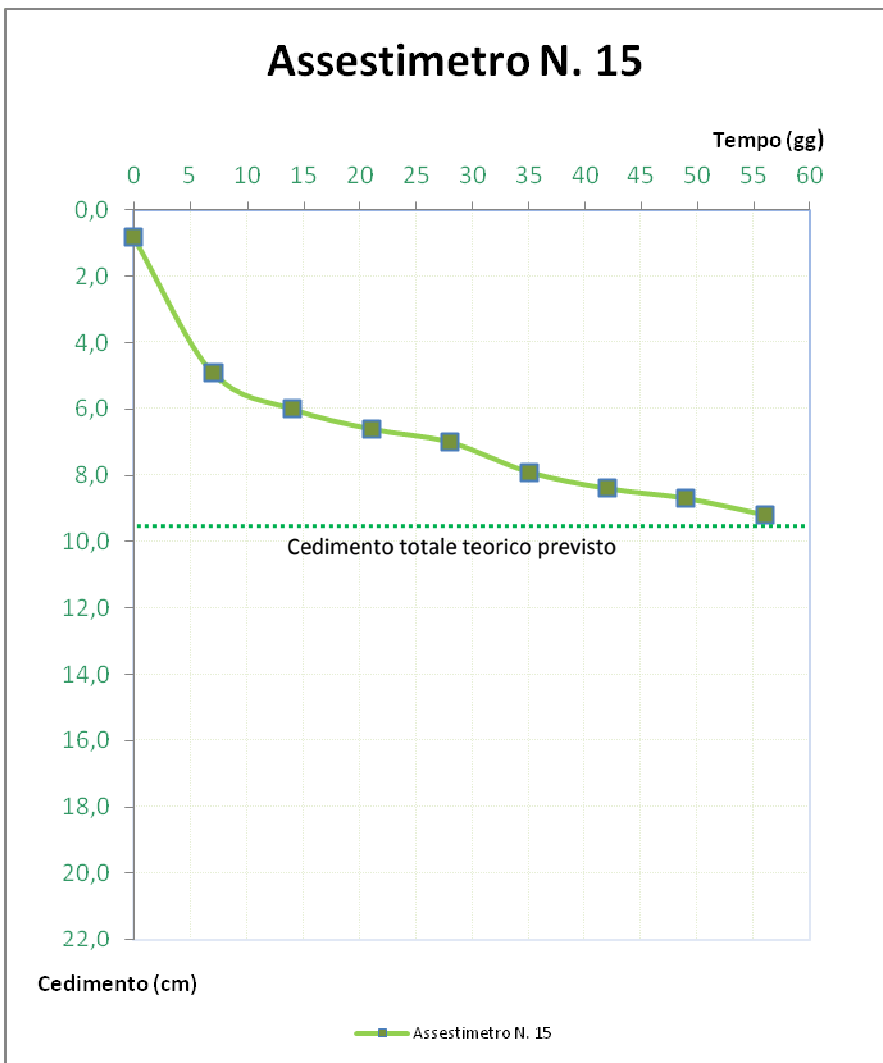
3.4. ASSESTIMETRO N. 15

| ASSESTIMETRO | QUOTA (m) | | CEDIMENTO (cm) | |
|---|---|---|---|---|
| 15 | + 0,610 | + 4,001 | 0,5 | 9,2 |

| ASSESTIMETRO | DATA DEL RILIEVO | | | | | | | |
|---|---|---|--|--|--|--|--|--|
| 15 | 8,7 | 9,2 | | | | | | |

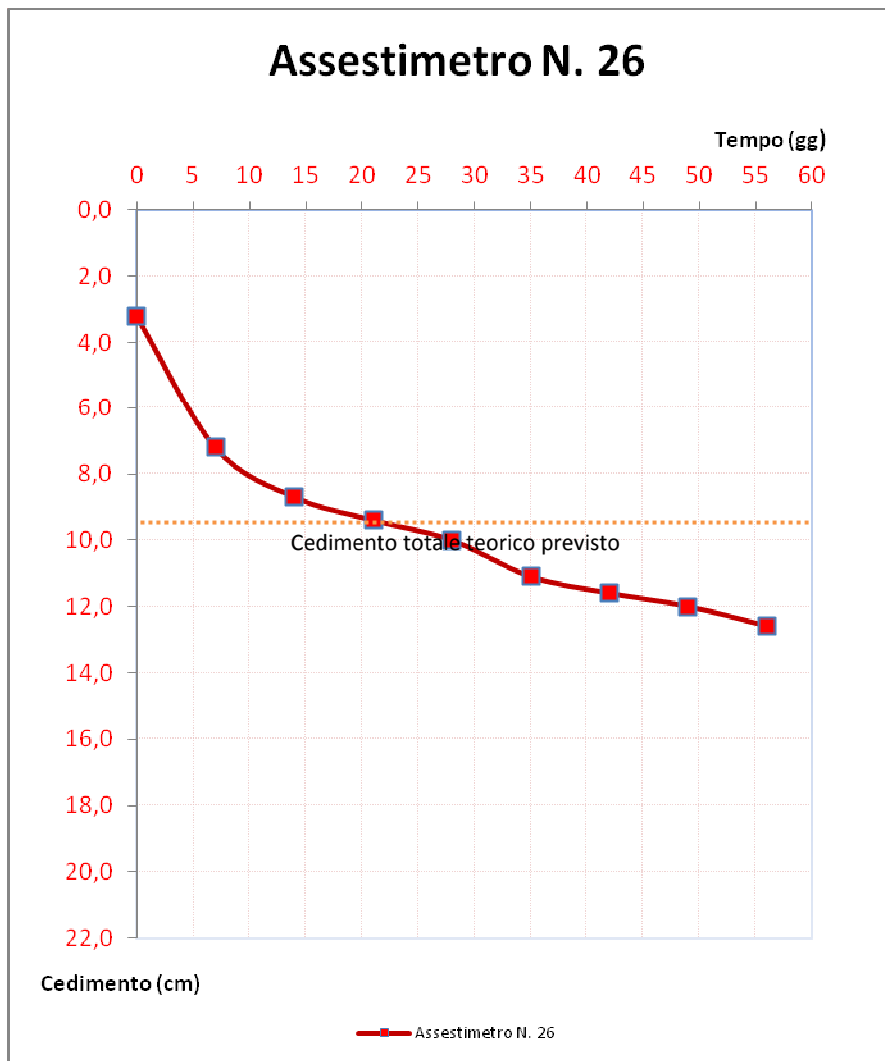
3.6. ASSESTIMETRO N. 26

| ASSESTIMETRO | QUOTA (m) | | CEDIMENTO (cm) | |
|---|---|---|---|---|
| 26 | + 0,656 | + 4,047 | 0,6 | 12,6 |

| ASSESTIMETRO | DATA DEL RILIEVO | | | | | | | |
|---|---|---|--|--|--|--|--|--|
| 26 | 12,0 | 12,6 | | | | | | |

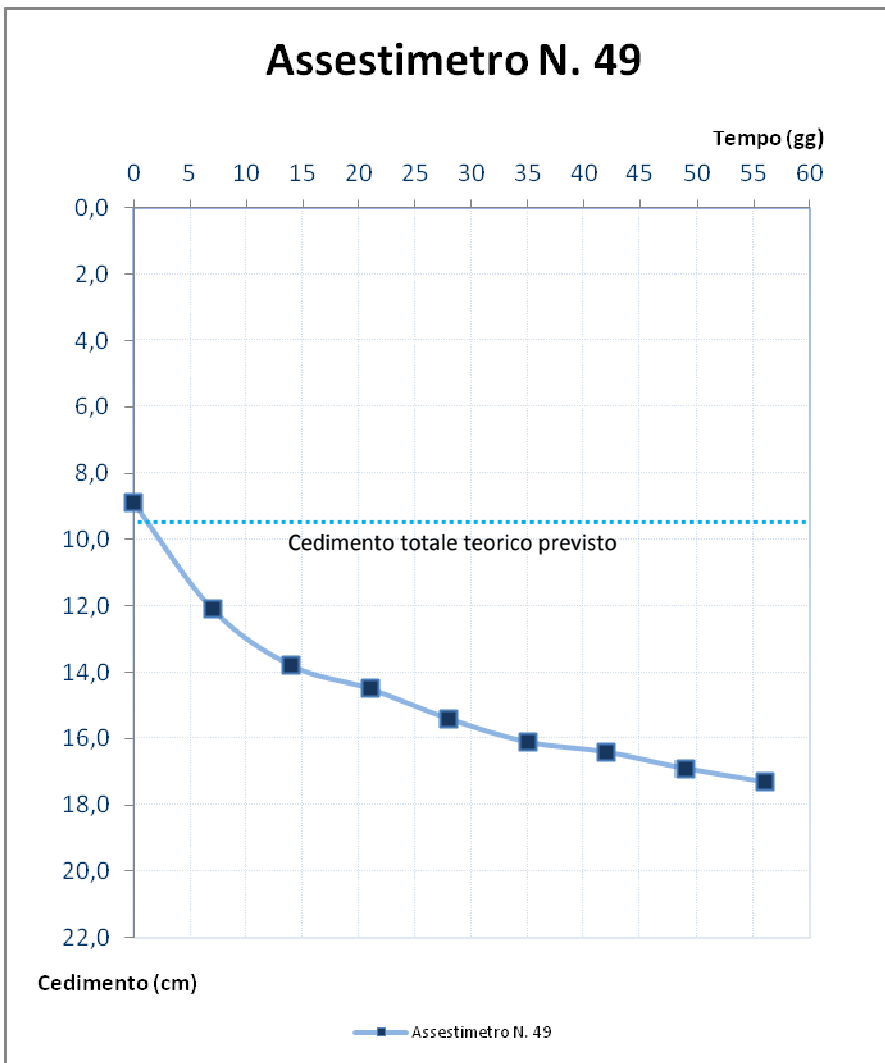
3.9. ASSESTIMETRO N. 49

| ASSESTIMETRO | QUOTA (m) | | CEDIMENTO (cm) | |
|---|---|---|---|---|
| 49 | + 0,601 | + 3,992 | 0,4 | 17,3 |

| ASSESTIMETRO | DATA DEL RILIEVO | | | | | | | |
|---|---|---|--|--|--|--|--|--|
| 49 | 16,9 | 17,3 | | | | | | |

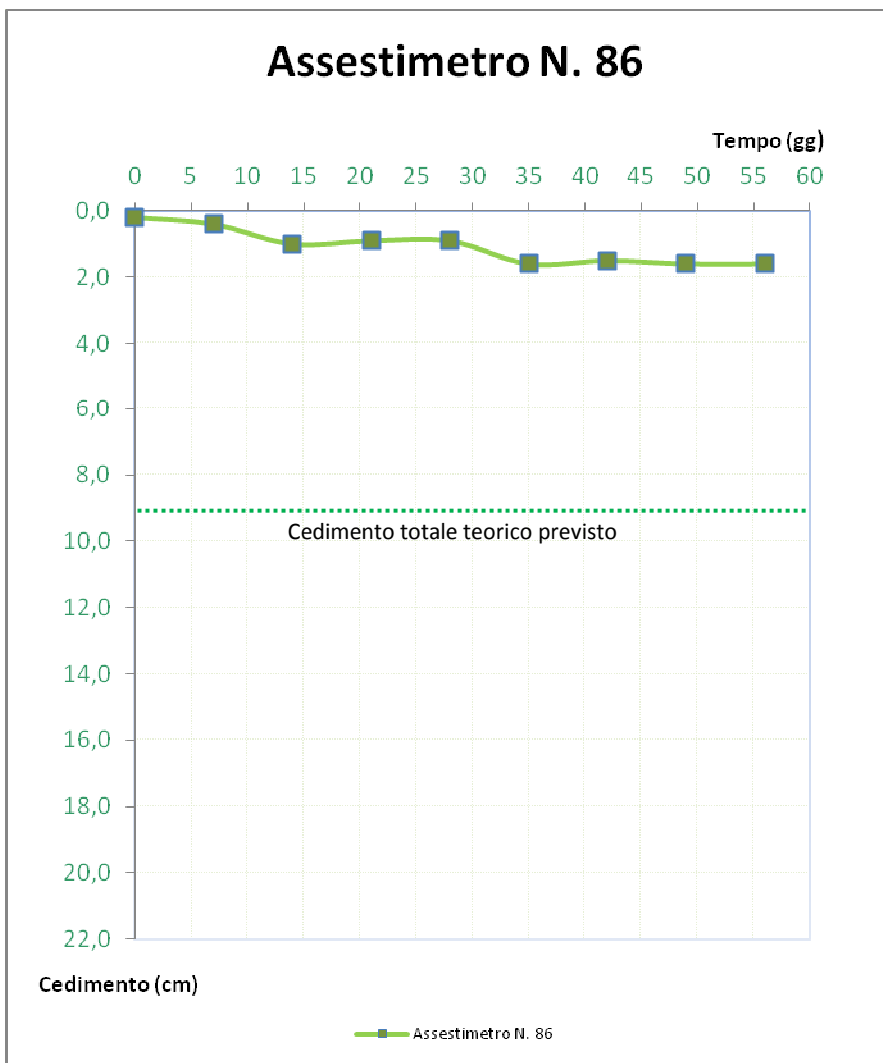
3.12. ASSESTIMETRO N. 86

| ASSESTIMETRO | QUOTA (m) | | CEDIMENTO (cm) | |
|---|---|---|---|---|
| 86 | + 0,783 | + 4,174 | 0,0 | 1,6 |

| ASSESTIMETRO | DATA DEL RILIEVO | | | | | | | |
|---|---|---|--|--|--|--|--|--|
| 86 | 1,6 | 1,6 | | | | | | |

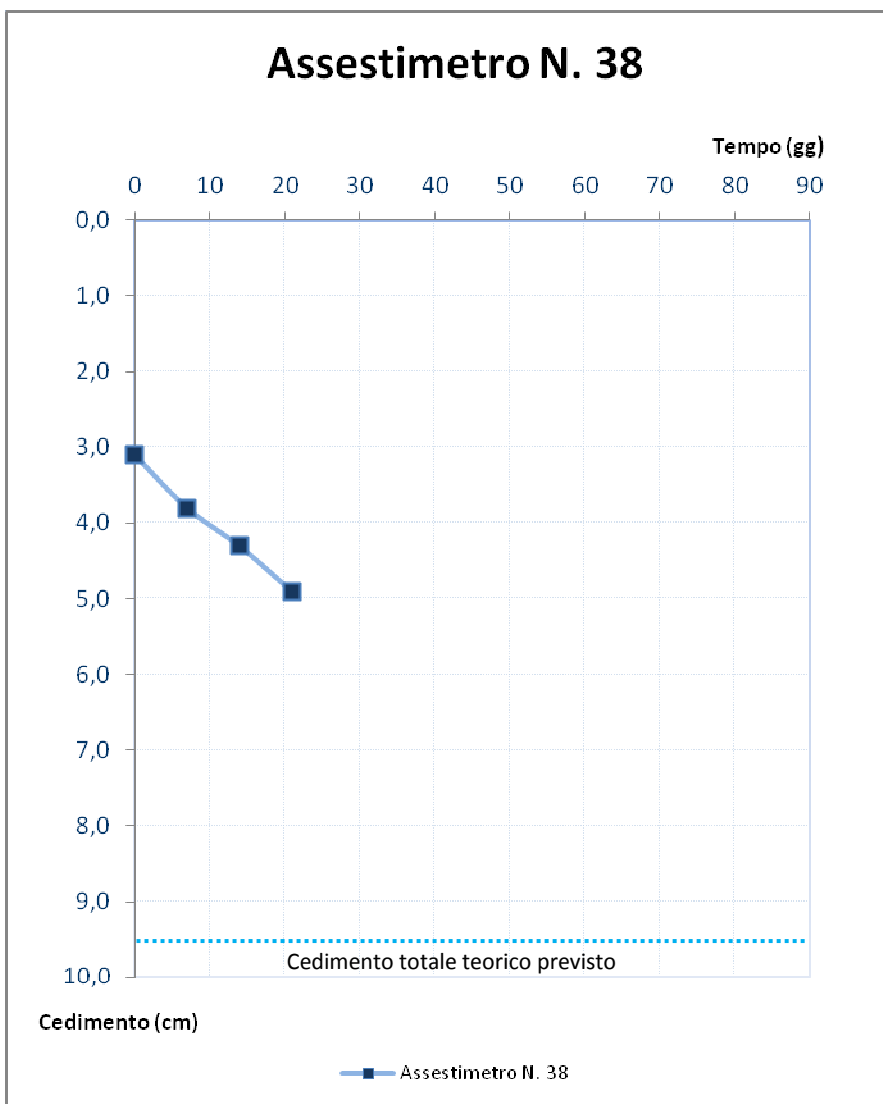
3.13. ASSESTIMETRO N. 38

| ASSESTIMETRO | QUOTA (m) | | CEDIMENTO (cm) | |
|---|---|---|---|---|
| 38 | + 0,763 | + 4,154 | 0,6 | 4,9 |

| ASSESTIMETRO | DATA DEL RILIEVO | | | | | |
|---|---|---|---|---|---|--|
| 38 | -- | 3,1 | 3,8 | 4,3 | 4,9 | |

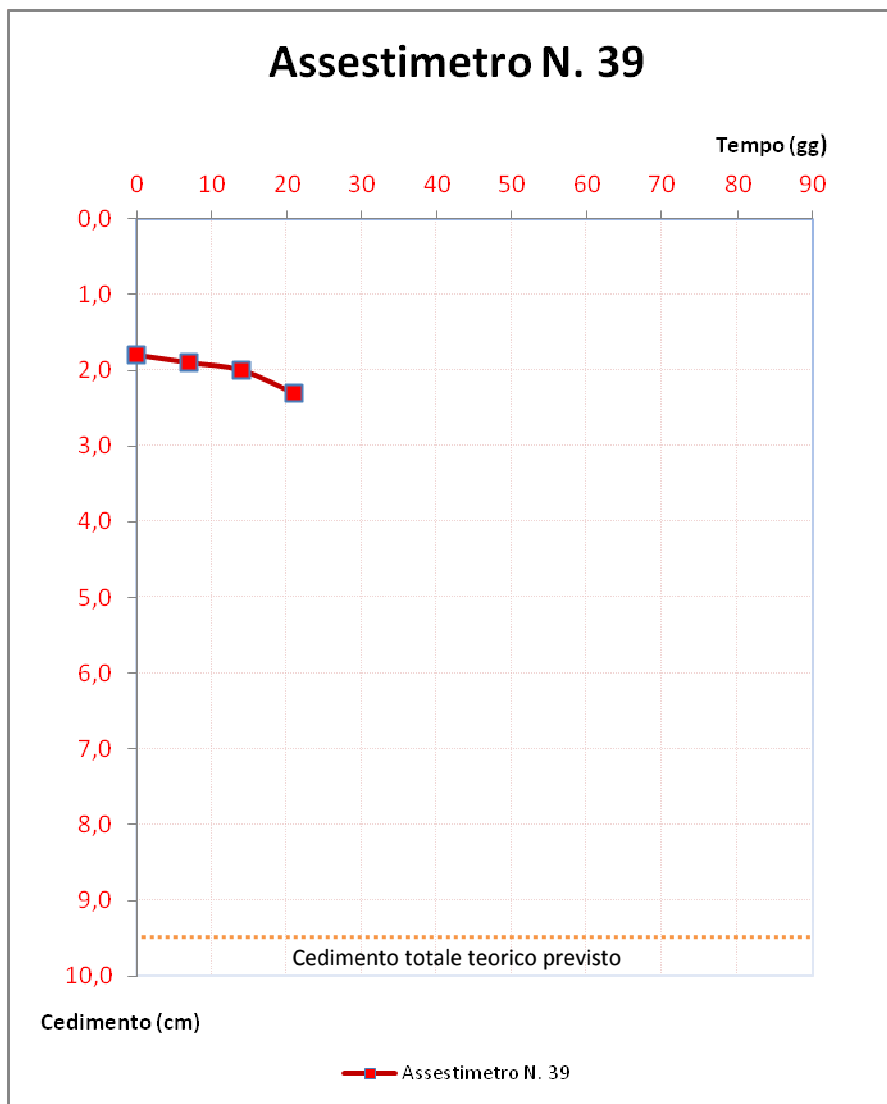
3.14. ASSESTIMETRO N. 39

| ASSESTIMETRO | QUOTA (m) | | CEDIMENTO (cm) | |
|---|---|---|---|---|
| 39 | + 0,650 | + 4,041 | 0,3 | 2,3 |

| ASSESTIMETRO | DATA DEL RILIEVO | | | | | |
|---|---|---|---|---|---|--|
| 39 | -- | 1,8 | 1,9 | 2,0 | 2,3 | |

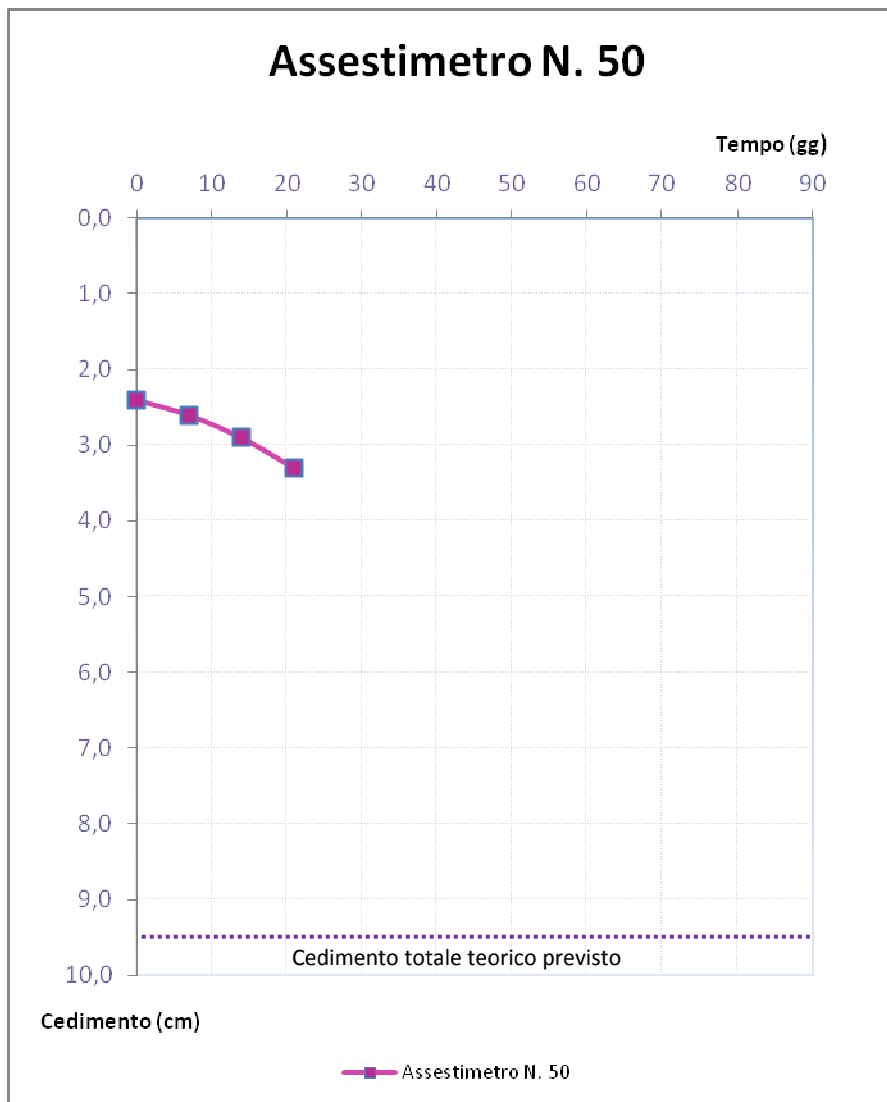
3.15. ASSESTIMETRO N. 50

| ASSESTIMETRO | QUOTA (m) | | CEDIMENTO (cm) | |
|---|---|---|---|---|
| 50 | + 0,816 | + 4,207 | 0,4 | 3,3 |

| ASSESTIMETRO | DATA DEL RILIEVO | | | | | |
|---|---|---|---|---|---|--|
| 50 | -- | 2,4 | 2,6 | 2,9 | 3,3 | |

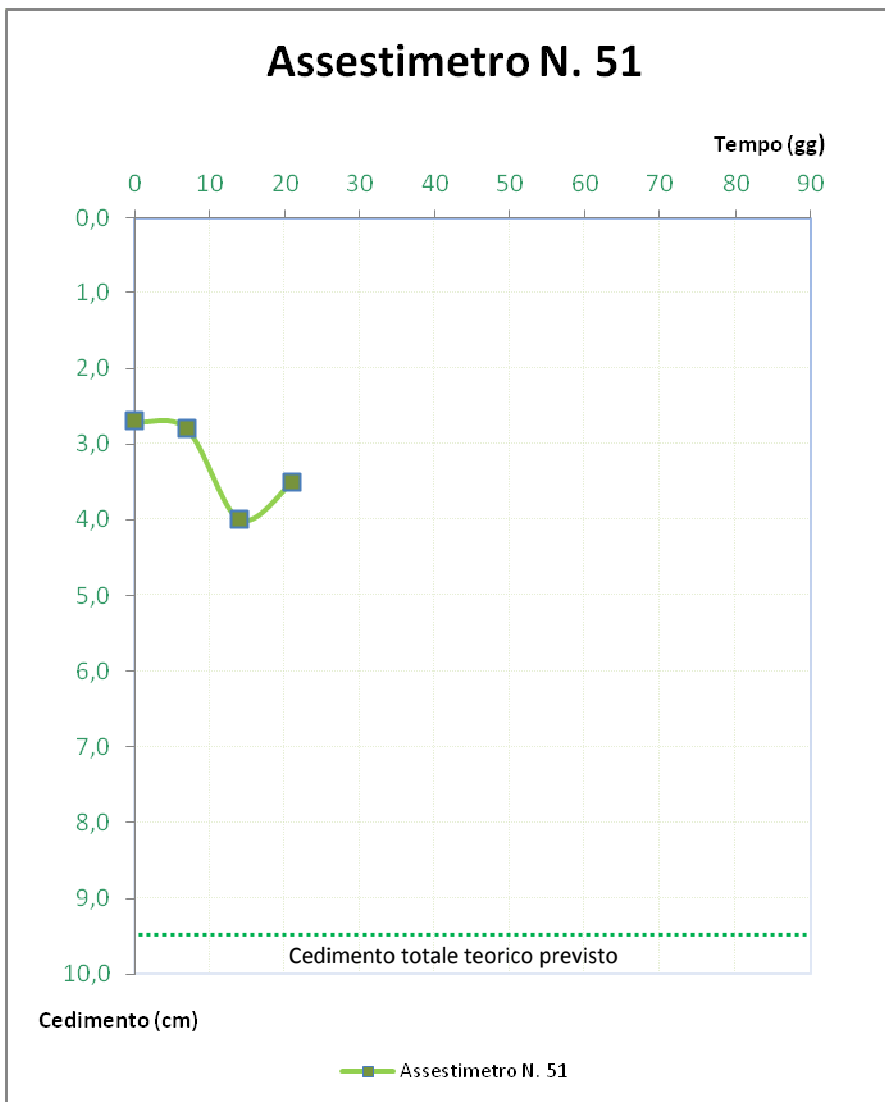
3.16. ASSESTIMETRO N. 51

| ASSESTIMETRO | QUOTA (m) | | CEDIMENTO (cm) | |
|---|---|---|---|---|
| 51 | + 0,771 | + 4,162 | -0,5 | 3,5 |

| ASSESTIMETRO | DATA DEL RILIEVO | | | | | |
|---|---|---|---|---|---|--|
| 51 | -- | 2,7 | 2,8 | 4,0 | 3,5 | |

Per **Fase III-C** sono stati rilevati i cedimenti di tutti gli assestimetri, che sono risultati essere compresi tra 0,2 e 0,6 cm con eccezione dell'assestimetro n. 51 che ha manifestato un innalzamento pari a 0,5 cm. Si è riscontrata una generale tendenza deformativa di consolidazione, tipica delle caratteristiche litologiche del substrato su cui insistono, in linea con le attese teoriche.

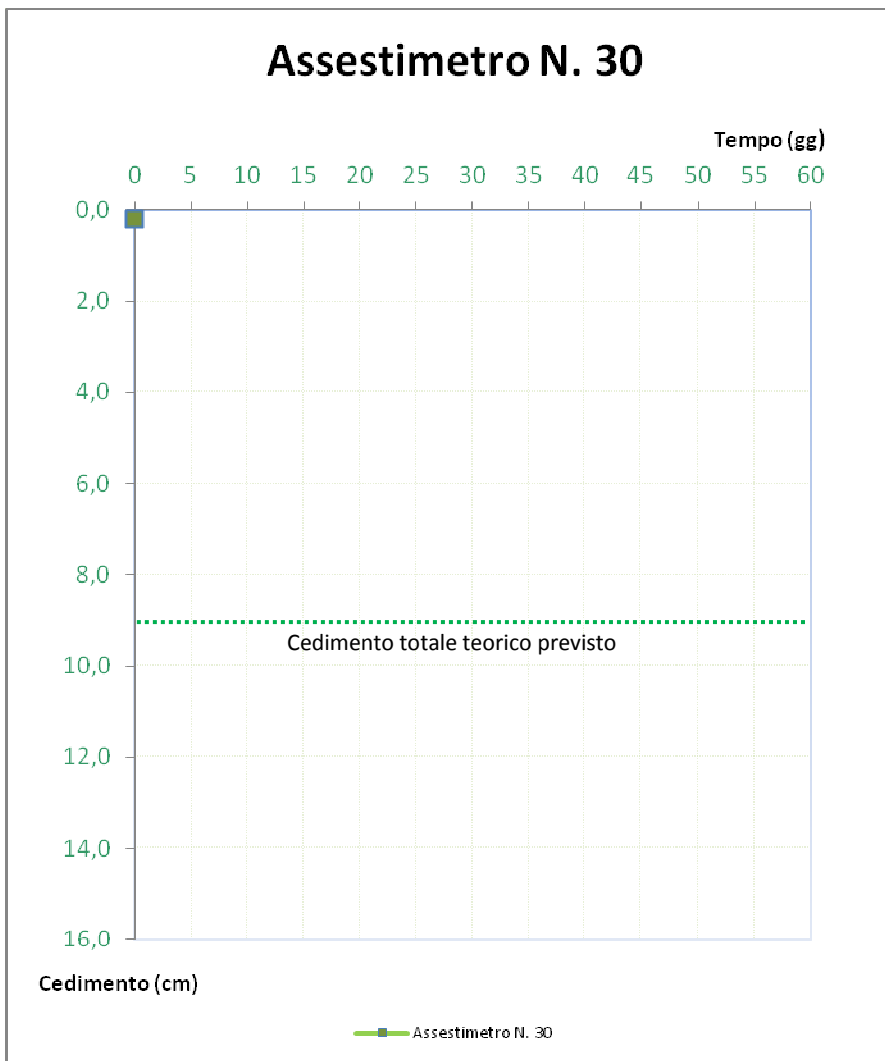
3.20. ASSESTIMETRO N. 30

| ASSESTIMETRO | QUOTA (m) | | CEDIMENTO (cm) | |
|---|---|---|---|---|
| 30 | + 2,748 | + 4,728 | 0,2 | 0,2 |

| ASSESTIMETRO | DATA DEL RILIEVO | | | | | | |
|---|---|---|--|--|--|--|--|
| 30 | -- | 0,2 | | | | | |

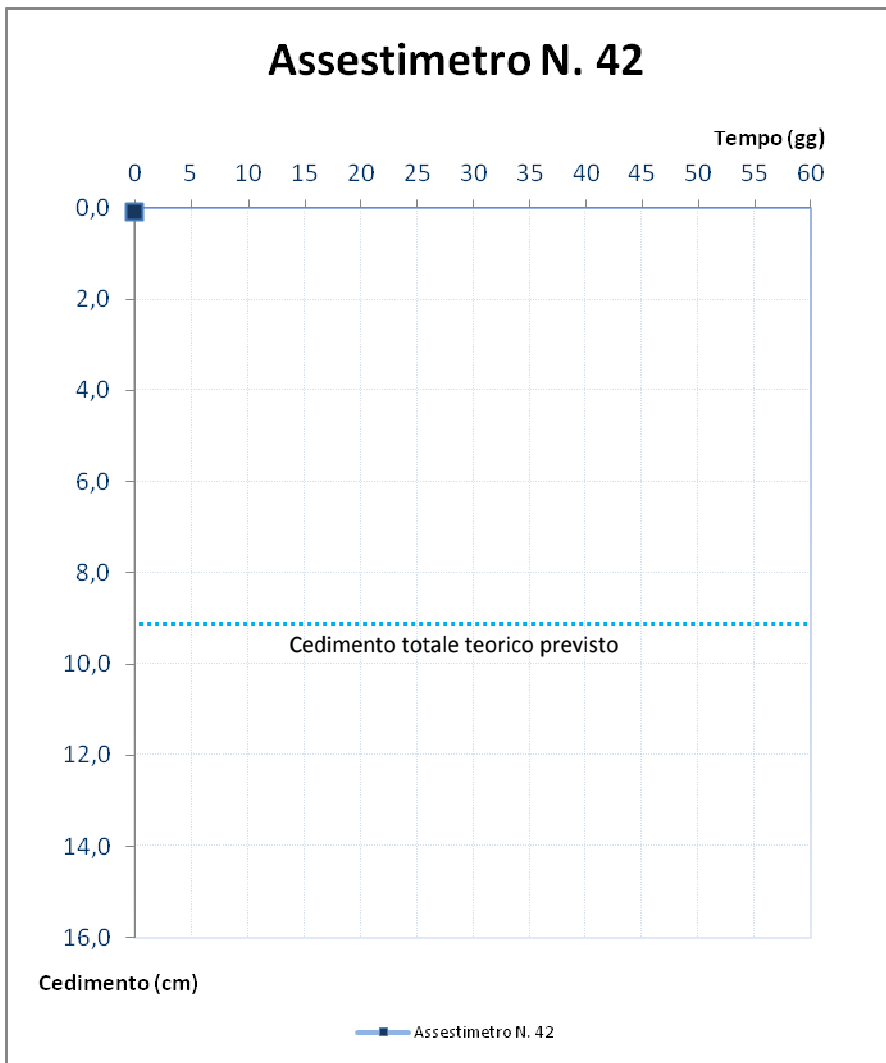
3.21. ASSESTIMETRO N. 42

| ASSESTIMETRO | QUOTA (m) | | CEDIMENTO (cm) | |
|---|---|---|---|---|
| 42 | + 2,763 | + 4,743 | 0,1 | 0,1 |

| ASSESTIMETRO | DATA DEL RILIEVO | | | | | | |
|---|---|---|--|--|--|--|--|
| 42 | -- | 0,1 | | | | | |

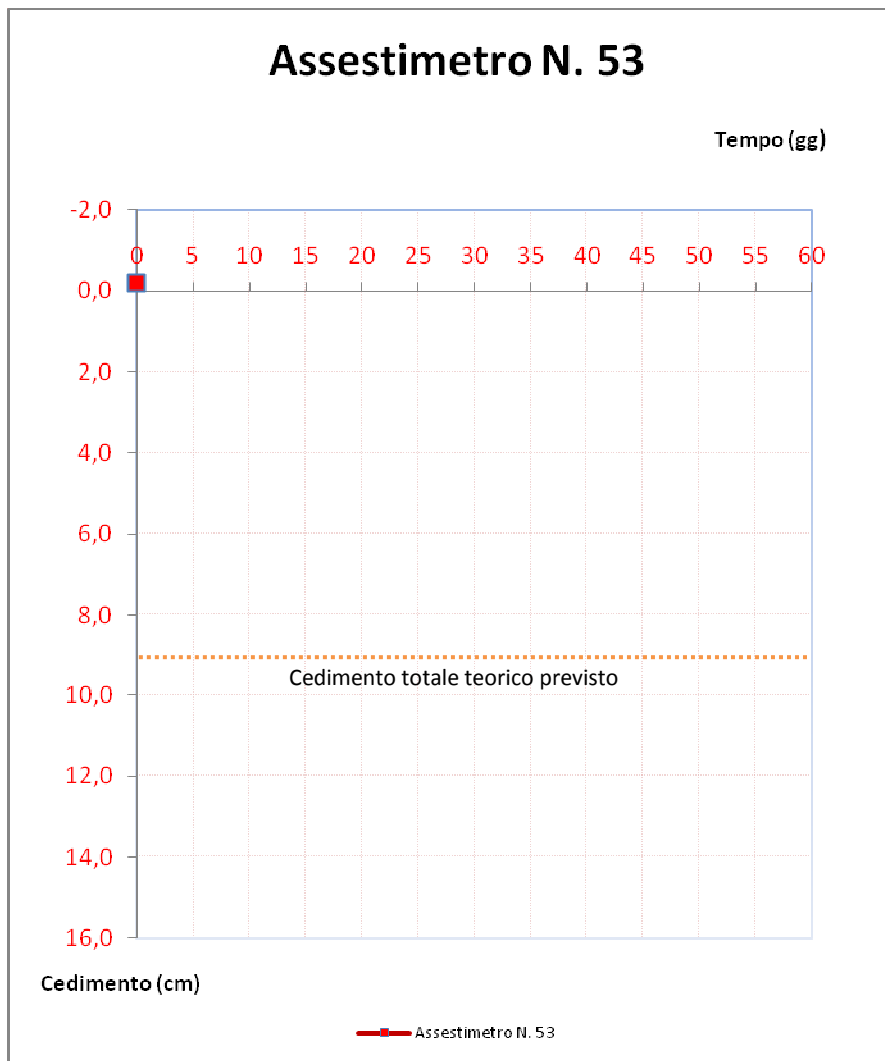
3.22. ASSESTIMETRO N. 53

| ASSESTIMETRO | QUOTA (m) | | CEDIMENTO (cm) | |
|---|---|---|---|---|
| 53 | + 2,620 | + 4,600 | -0,2 | -0,2 |

| ASSESTIMETRO | DATA DEL RILIEVO | | | | | | |
|---|---|---|--|--|--|--|--|
| 53 | -- | -0,2 | | | | | |
