REALIZZAZIONE DEL DISTRETTO DELLA CANTIERISTICA
PRESSO L'AREA DEL PORTO CANALE DI CAGLIARI
OPERE DI URBANIZZAZIONE DELL'AVAMPORTO EST
ATTUAZIONE DEL PIANO DI MONITORAGGIO

FASE III-C

REPORT FINALE

DATA: settembre 2013

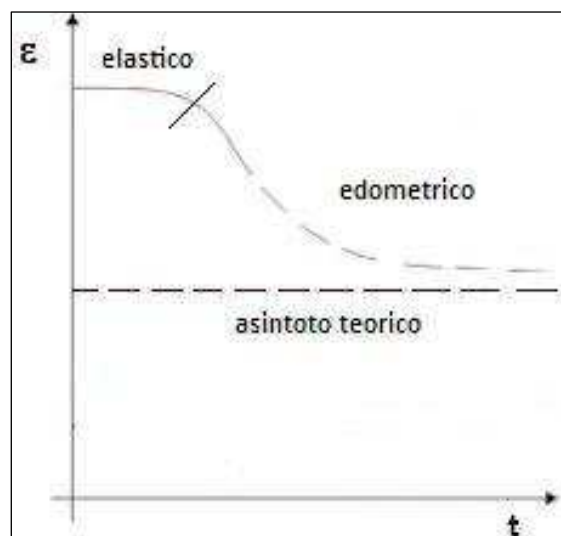
FIGURA 4 - Comportamento edometrico teorico

Il risultato ottenuto è che allo stato attuale gli assestimetri hanno presentato cedimenti inferiori a quelli teorici previsti in fase di progetto geotecnico, ad eccezione dell'assestimetro n. 61 il quale ha manifestato un innalzamento "elastico" pari a 1,8 cm, rilevato nel primo sopralluogo successivo al posizionamento della precarica. Il trend evolutivo dei cedimenti in ogni area di competenza di ciascun assestimetro è risultato piuttosto variabile ma generalmente decrescente, come è plausibile attendersi in condizioni "indisturbate" di consolidazione edometrica (**FIGURA 4**), con qualche sporadico, temporaneo e contenuto innalzamento della quota.

Se si ragiona in termini di comportamento teorico di consolidazione, si può individuare un andamento tipico dell'assestamento per terreni coesivi caratterizzato da un primo tratto della curva di tipo parabolico (2° grado) per poi assestarsi, in corrispondenza dell'esaurimento della deformazione secondaria, su un comportamento lineare (1° grado) costante asintotico (**FIGURA 4**).

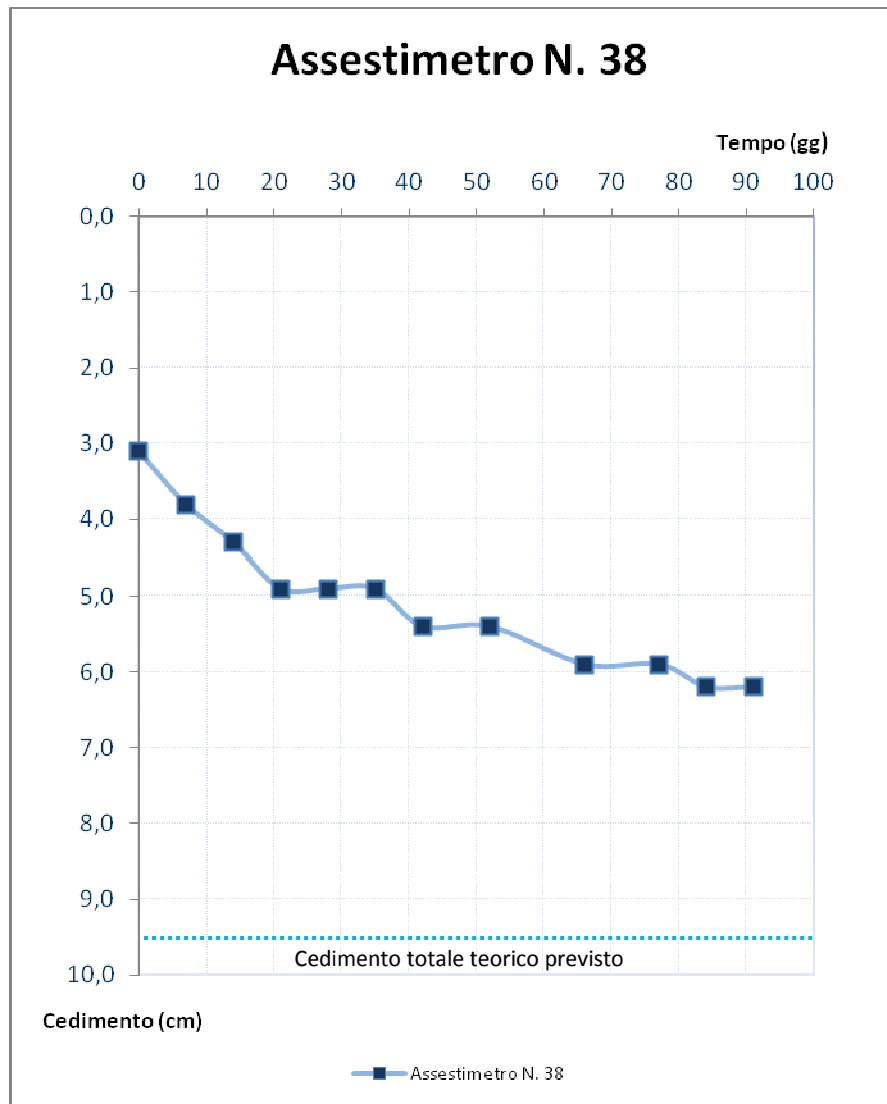
ASSESTIMETRO N. 38

Comportamento deformativo elastico (3,1 cm) in accordo con le risultanze attese dal progetto geotecnico. Successiva lenta e contenuta deformazione edometrica (3,1 cm);

L'assestimento n. 38 ha presentato tale comportamento appena descritto, in maniera più o meno aderente alle attese progettuali.

Cantiere	Avamporto est del Distretto della Cantieristica
Ubicazione	Porto Canale, Cagliari
Data misura	16.09.2013
Numero lettura	13
Fase	III-C

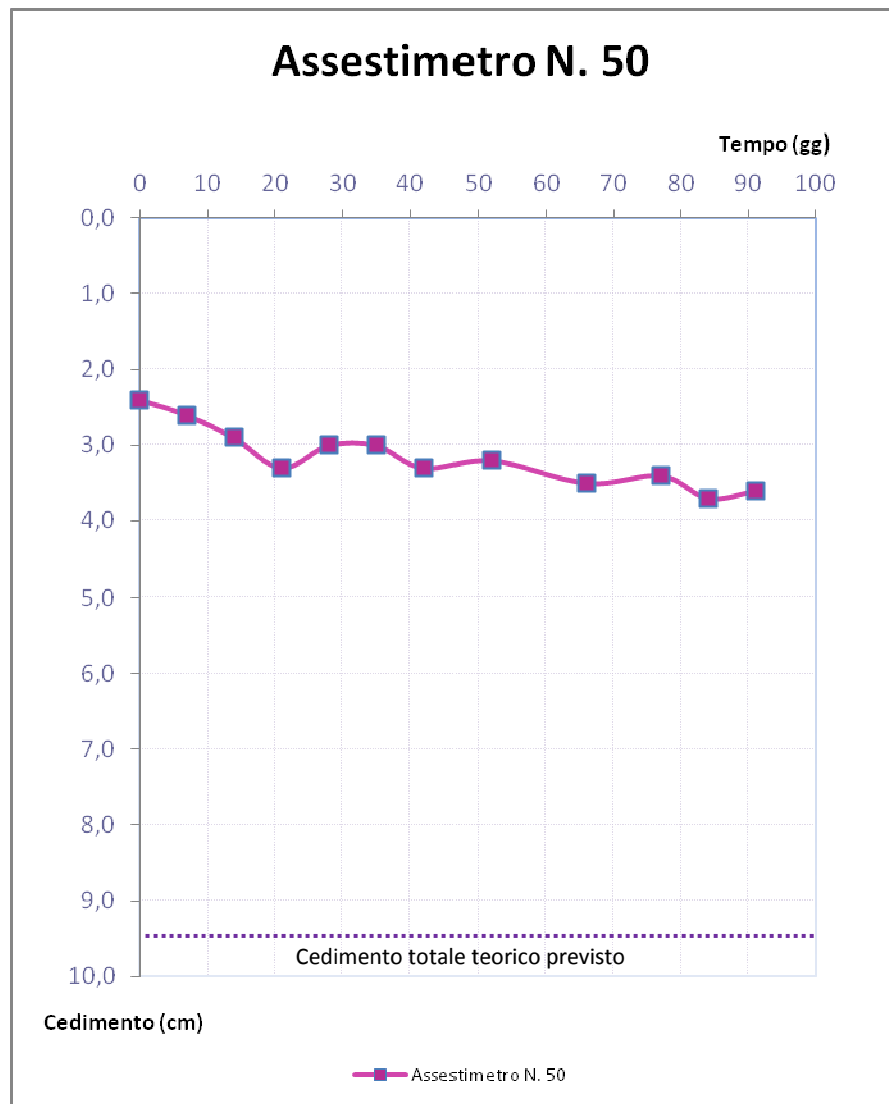
ASSESTIMETRO N. 50

Cedimento elastico contenuto (1,8÷2,7 cm) e successiva moderata deformazione di consolidazione (0,5÷1,2 cm) con cedimento globale inferiore a quello atteso;

Cantiere	Avamporto est del Distretto della Cantieristica
Ubicazione	Porto Canale, Cagliari
Data misura	16.09.2013
Numero lettura	13
Fase	III-C

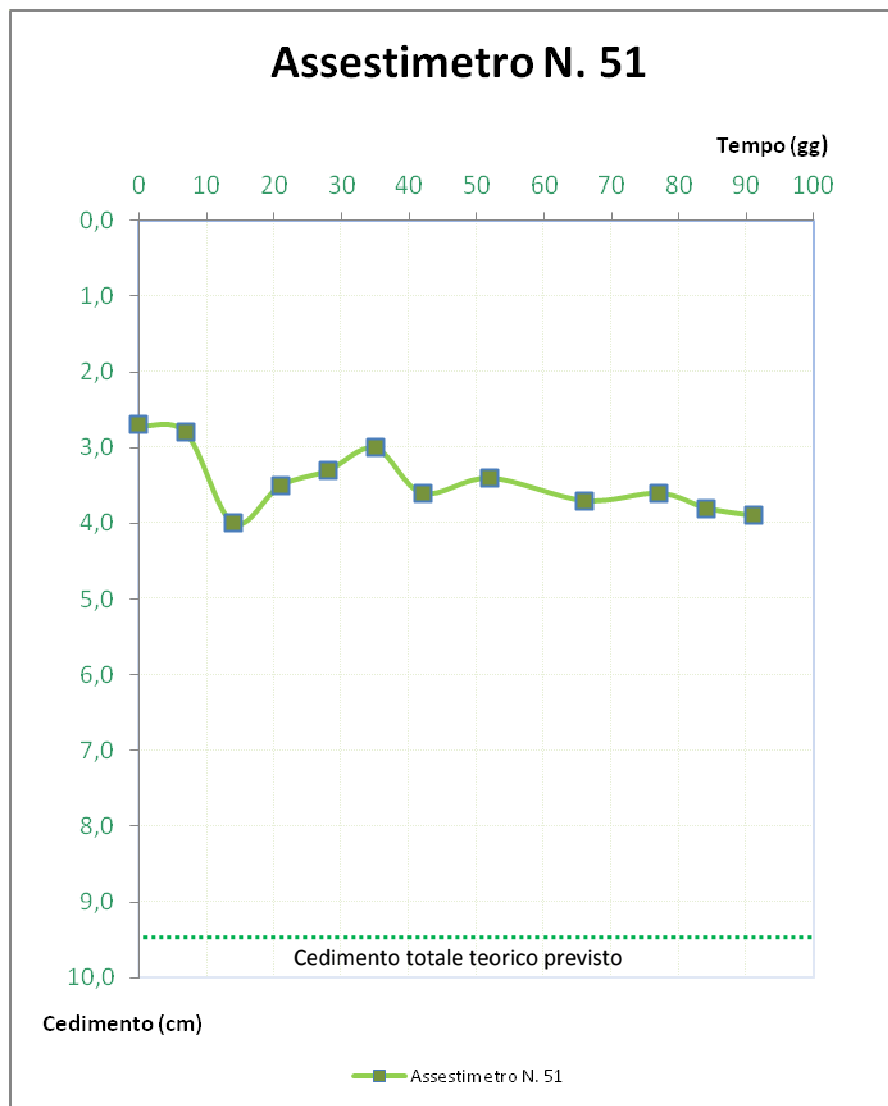
ASSESTIMETRO N. 51

Cantiere	Avamporto est del Distretto della Cantieristica
Ubicazione	Porto Canale, Cagliari
Data misura	16.09.2013
Numero lettura	13
Fase	III-C

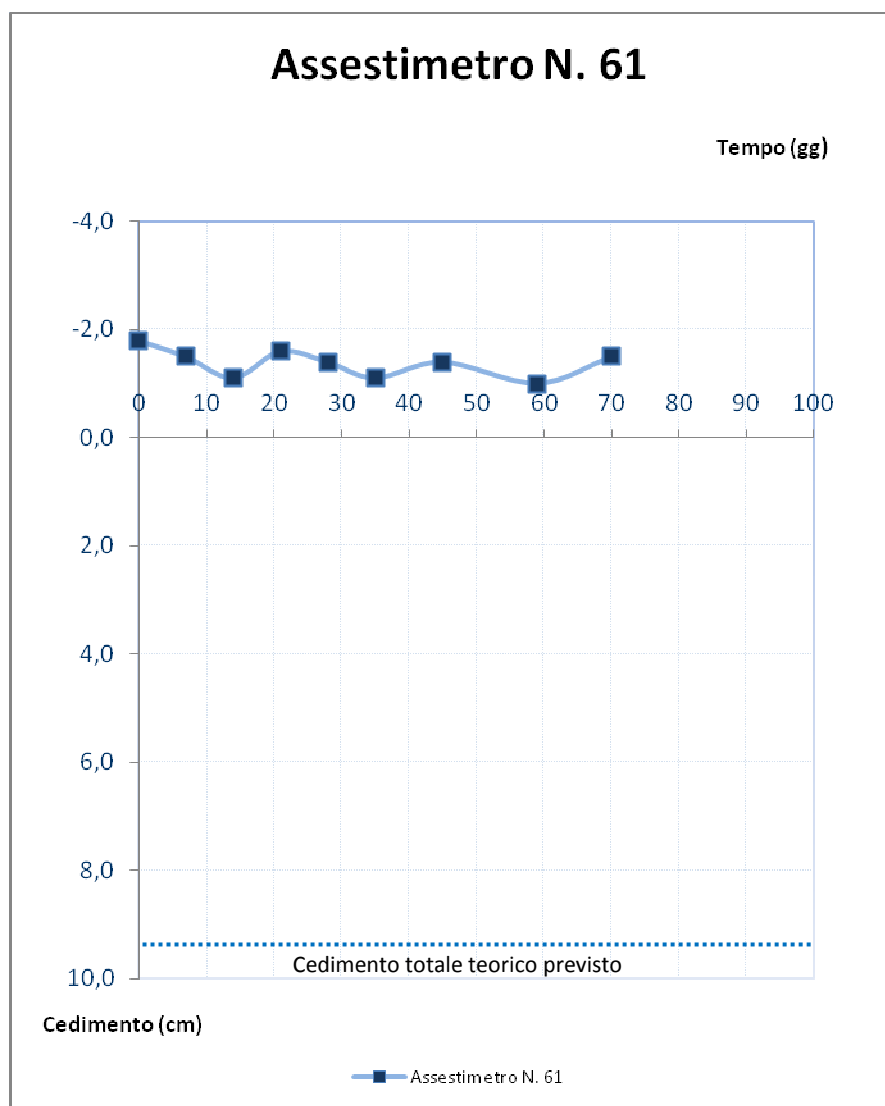
ASSESTIMETRO N. 61

Cedimento elastico negativo (innalzamento della quota) pari a 1,8 cm e successiva lenta deformazione di consolidazione (0,6 cm).

L'assestimento n. 61 ha manifestato, come già visto, un comportamento deformativo differito nel tempo sufficientemente regolare ma globalmente ha presentato un innalzamento rispetto alla quota iniziale rilevata in data 03.06.2013 (Report n. 21), in assenza di rilevato.

In particolare, per effetto della presenza dei rilevati adiacenti, degli scavi effettuati nelle immediate vicinanze con conseguente incremento delle sovrappressioni interstiziali dovute ai flussi idraulici “indotti” nel substrato ed in minima parte anche per il transito nelle zone limitrofe di mezzi pesanti impegnati nella realizzazione dei manufatti in progetto, si può provocare una compressione del substrato nelle aree adiacenti il rilevato con conseguente incremento della pressione di confinamento della porzione di suolo di competenza che si trova in fase di consolidazione. Tale incremento genera una redistribuzione dei grani e delle tensioni litostatiche indotte con conseguente aumento di volume e lieve innalzamento della quota della porzione di rilevato. La variazione dello stato tensionale può generare pertanto un fenomeno geotecnico definito come “*dilatanza*” per il quale viene vinta la resistenza al taglio del terreno che si mobilita nel corso di movimenti relativi tra le particelle e dal loro grado di mutuo incastro.

Cantiere	Avamporto est del Distretto della Cantieristica
Ubicazione	Porto Canale, Cagliari
Data misura	16.09.2013
Numero lettura	12
Fase	III-C

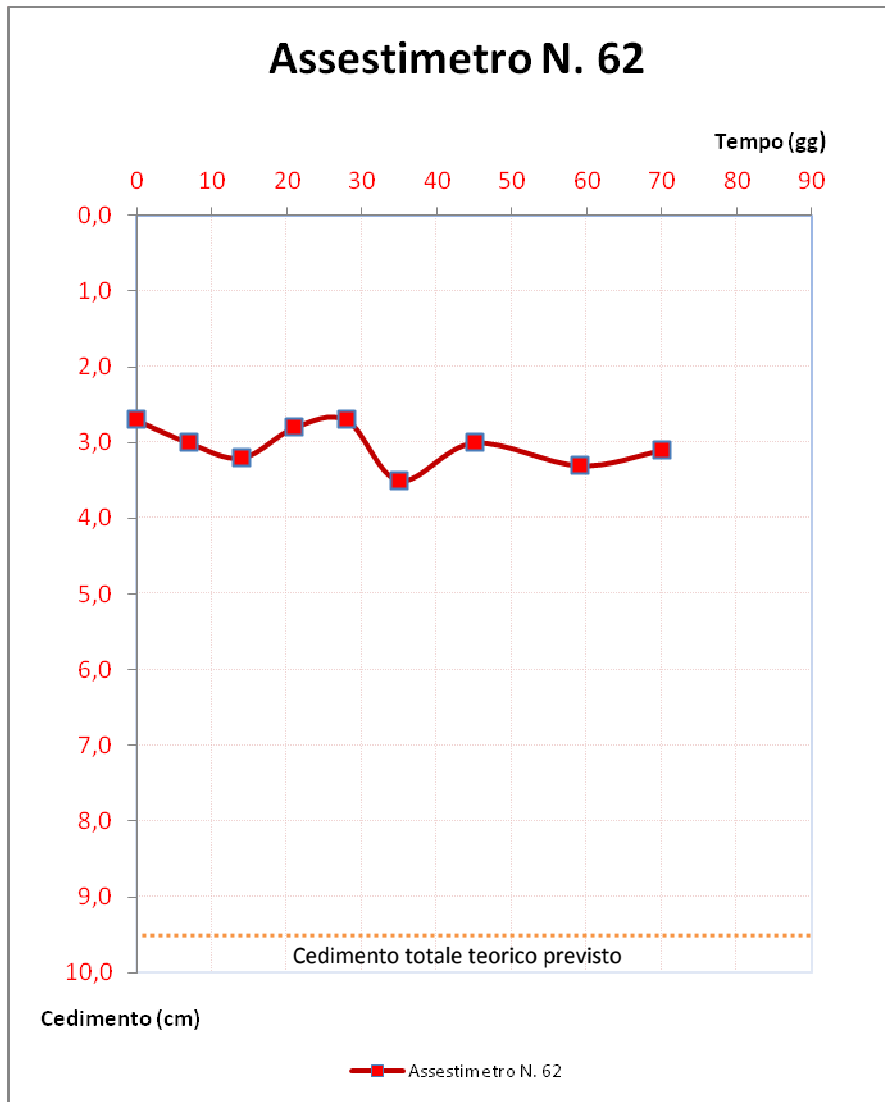
ASSESTIMETRO N. 62

Cantiere	Avamporto est del Distretto della Cantieristica
Ubicazione	Porto Canale, Cagliari
Data misura	16.09.2013
Numero lettura	12
Fase	III-C
